# 檢驗技術簡訊 91

「專題報導」或「儀器介紹」 第 91 期

以金相法評估廚房慣用品對燃氣用金屬  
可撓性管體造成的影響

燃氣閥氣密試驗設備簡介

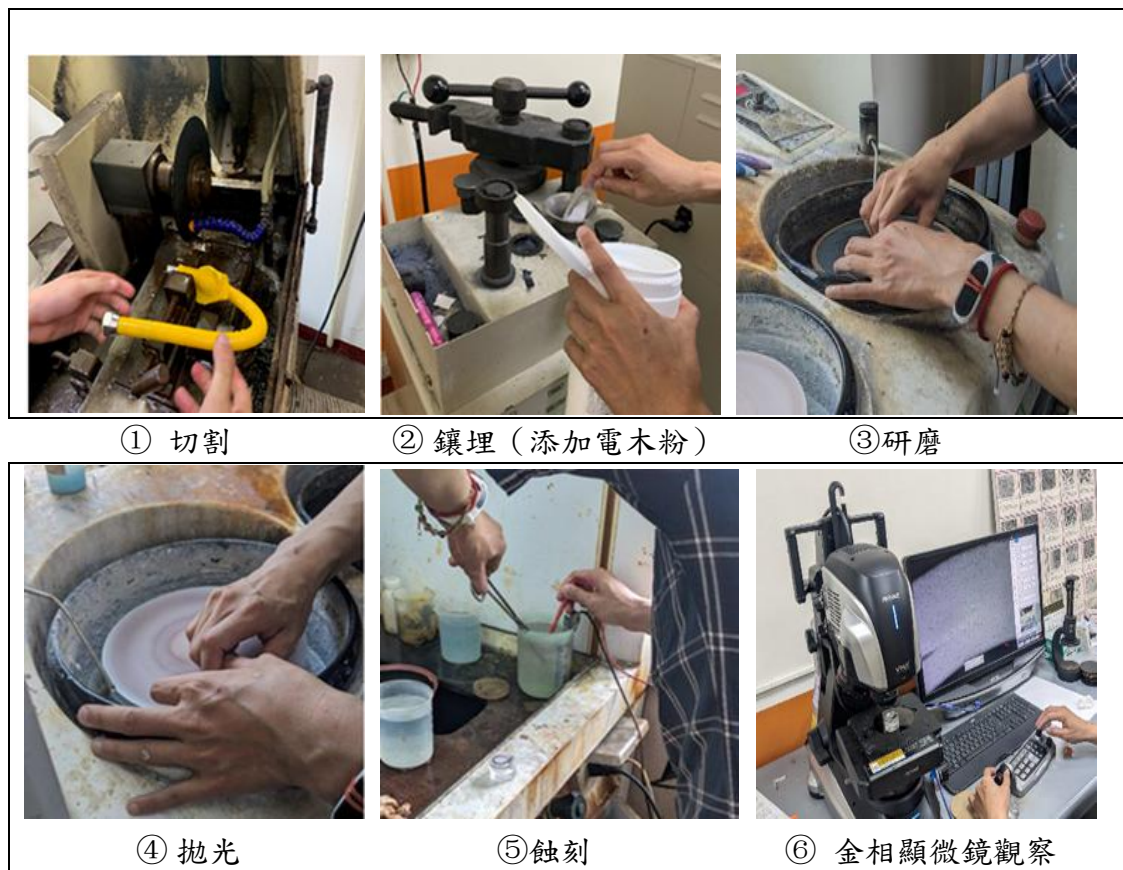
圖 1 金相試驗前處理

分別取 a. 未浸漬化學溶液；b. 溫度  $(25 \pm 5)^\circ\text{C}$ 、濃度 4.5 %醋酸 ( $\text{CH}_3\text{COOH}$ ) 水溶液浸漬 24 小時後；及 c. 溫度  $(40 \pm 5)^\circ\text{C}$ 、濃度 0.2 %次氯酸鈉 ( $\text{NaClO}$ ) 水溶液浸漬 168 小時後之燃氣用金屬可撓性管的金屬管體 → 分別以切割機切割（濕式/避免過熱） → 置入鑲埋機 → 添加電木粉（ $160^\circ\text{C}$ ，約 20 分鐘） → 冷卻至室溫 → 以濕式研磨處理（粗磨、細磨） → 拋光機拋光（濕式） → 蝕刻 → 以金相顯微鏡觀察分析金相組織、晶粒大小及品質性能。

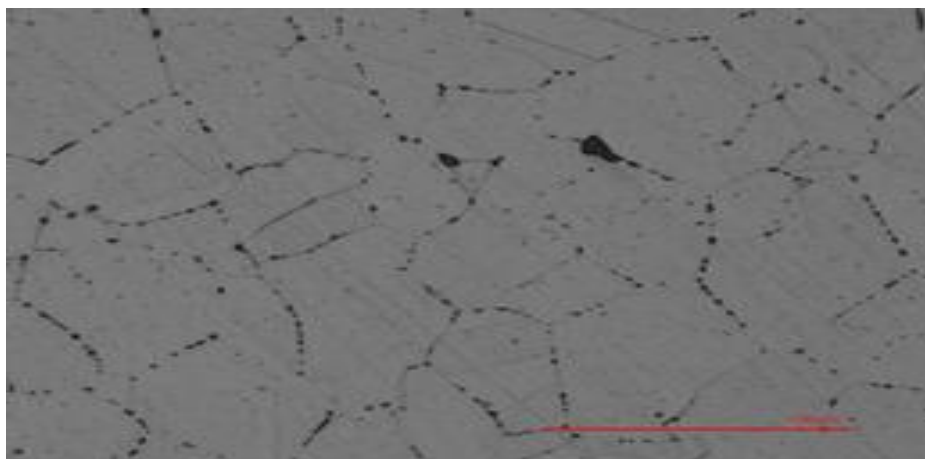
圖 2 金相圖 (1000X 10  $\mu\text{m}$ )

（一）未浸漬化學溶液之金屬可撓性管之金相圖 2，

金相圖 2 觀察：

1. 基地組織為沃斯田鐵 (Austenite) 組織，具雙晶結構之金相特徵。
2. 基地組織中可見碳化鉻沿晶界析出，顯示出敏化現象（碳化鉻的形成導致晶界附近鉻元素被耗盡，使得該區域氧化鉻保護膜形成能力下降，易產生晶界

腐蝕現象)。

3. 無殘留助熔劑之情形。

4. 晶粒大小號數介於 No. 4~No. 5 之間，並從晶粒尺寸觀察結果顯示，其組織具良好一致性，未見顯著異常長大或異常細化現象，推測熱處理或加工製程條件未發生改變。

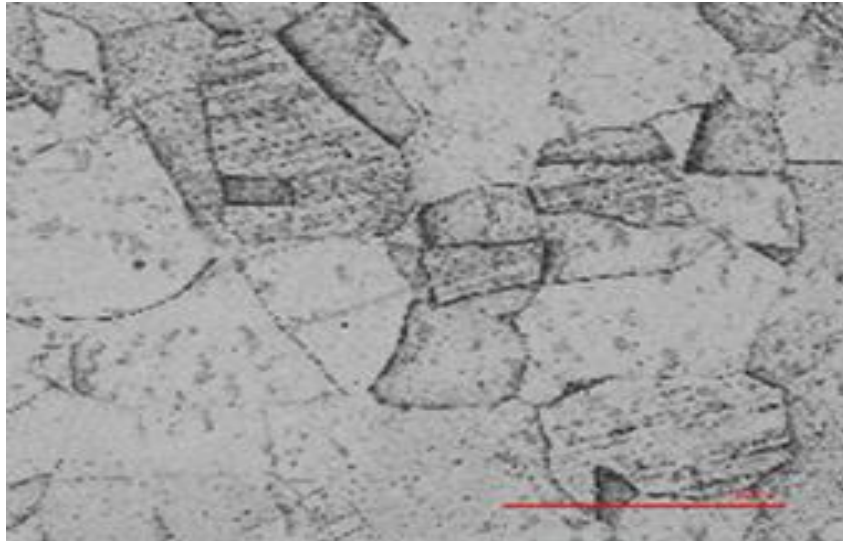
圖 3 金相圖 (1000X 10  $\mu\text{m}$ )

(二) 浸漬化學溶液 ( $25 \pm 5$ )  $^{\circ}\text{C}$ ，4.5 % 醋酸水溶液，24 小時後之金屬可撓性管之金相圖 2

金相圖 3 觀察：

1. 基地組織為沃斯田鐵組織屬於雙晶結構之金相特徵，部分位置出現變形雙晶特徵，該部分耐蝕性較差。
2. 基地組織出現碳化鉻沿晶界析出，顯示出敏化現象。
3. 基地組織出現侵蝕黑點，碳化鉻的形成導致晶界附近鉻元素被耗盡，使得該區域氧化鉻保護膜形成能力下降，進而產生晶界腐蝕現象。
4. 晶格較大造成硬度下降。

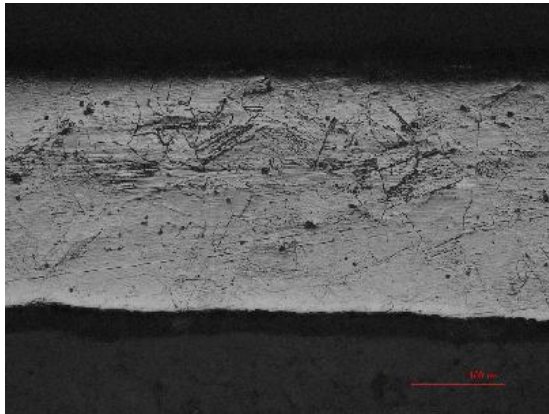
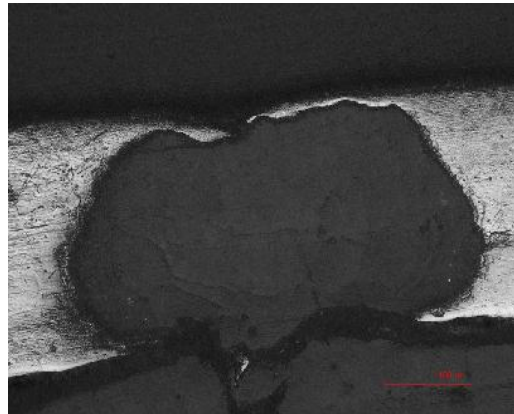
(三) 浸漬化學溶液 ( $40 \pm 5$ )  $^{\circ}\text{C}$ ，0.2 %次氯酸鈉水溶液 168 小時後之金屬可撓性管之金相圖 4、金相圖 5

圖 4 金相圖 (500X 10  $\mu\text{m}$ )

圖 5 金相圖 (500X 10  $\mu\text{m}$ )

金相圖 4、5 觀察：

1. 目視外表已出現銹斑。
2. 金相圖之基地組織為沃斯田鐵組織屬於雙晶結構之金相特徵。
3. 部分基地組織位置出現變形雙晶特徵，該部分耐蝕性較差。
4. 出現密集侵蝕黑點。
5. 部分基地組織有腐蝕破孔發生，致液體滲入，氣密性異常。

1. 材料符合不銹鋼類別 3 並為沃斯田鐵組織，以 XRF 試驗，符合不銹鋼種類符號 304，符合 CNS 15822 第 8 節材料要求；依金相圖的觀察顯示銲接（硬銲）無殘留助熔劑之情形，符合 CNS 15822 第 9 節的外觀要求。
2. 在無外表保護層的狀況下，耐溶液性（如醋酸水溶液、氯系漂白劑水溶液）的效能顯有不足，產生損傷、龜裂、裂痕等異常變形等缺陷。
3. 綜整本次試驗結果，如表 1。

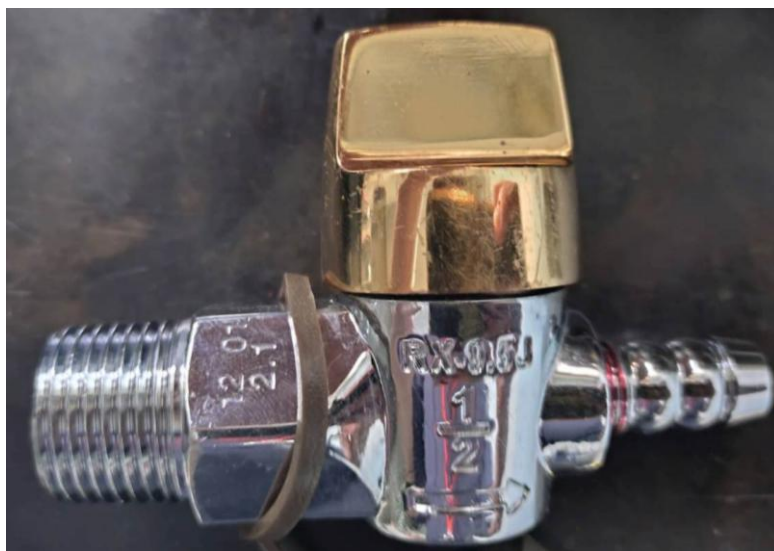
圖 1 燃氣閥示意圖

國內家用或店面使用「天然氣(俗稱天然瓦斯)」作為烹煮食物之情形極為普遍，相比於傳統的桶裝瓦斯所使用的鋼瓶閥，天然氣使用配管輸送的方式已成為常態。其中管線中之燃氣閥作為其主要輸出口與開關，構造完全配合連接管線之功能，並由球閥結構來執行開關動作(如圖 1)。

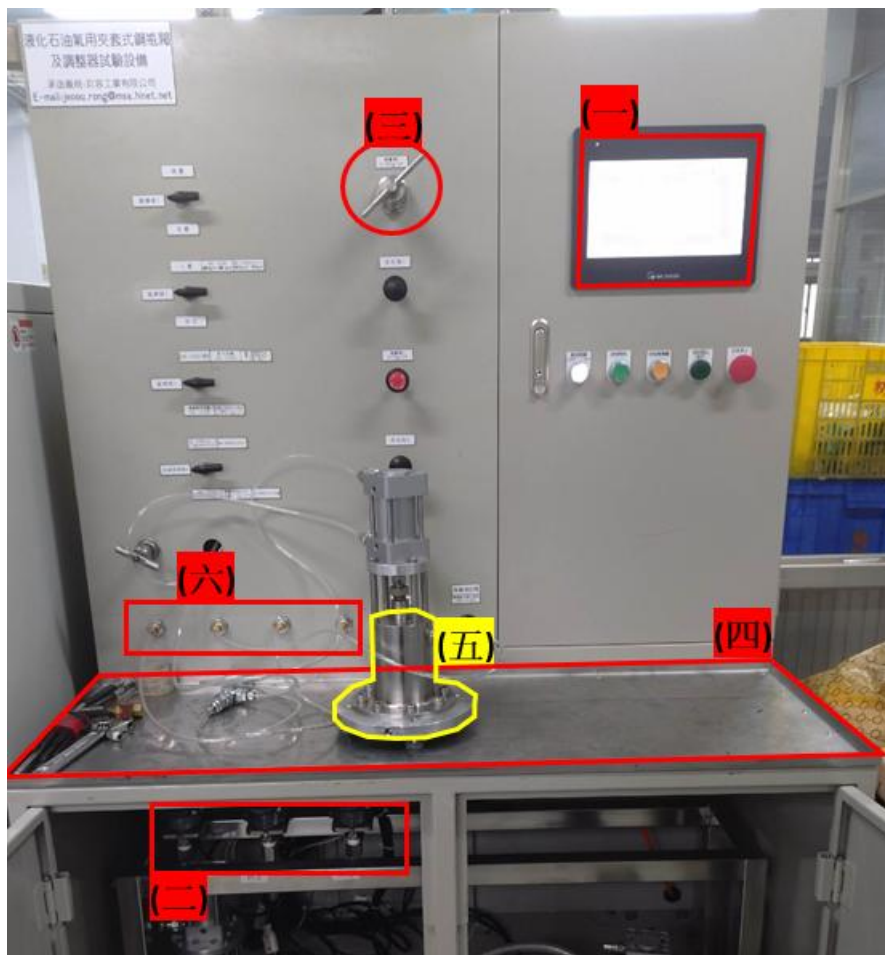
圖2 燃氣閥氣密試驗設備

本項燃氣閥氣密試驗設備(如圖2)主要由觸控面板、壓力錶、調壓閥、工作臺、固定治具及連接管線等裝置組成，各組件功能說明如下：

- (一) 觸控面板：利用觸控面板下達指令，可手動或自動進行試驗操作，並顯示壓力錶量測之壓力值。
- (二) 壓力錶：可顯示經調壓閥調整之壓力。
- (三) 調壓閥：可調整設備入口端之壓力。
- (四) 工作臺：安裝固定治具及氣壓缸。
- (五) 固定治具：可固定燃氣閥，使其在試驗的過程保持穩定。
- (六) 連接管線：連接氣壓缸及固定治具並使其作動之氣壓管線。

本項燃氣閥氣密試驗設備係針對CNS 13644適用之燃氣閥為主要測試產品，並測試其中「氣密性」試驗，操作介面保持簡單易懂直覺性的全中文畫面，並設有完整迴路畫面提升直覺性，工作臺面保持簡單直覺的設計加上緊急停止按鈕使操作者不會因混淆而發生錯誤，從而可建立安全且實用之燃氣閥氣密試驗以因應燃氣閥之性能檢測能量。

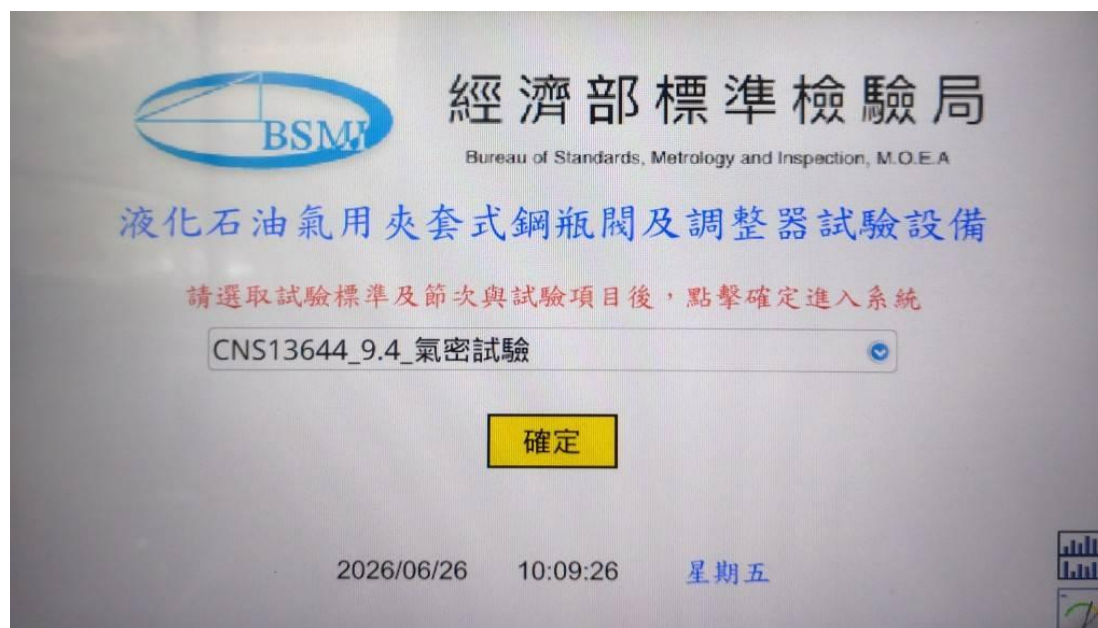
圖3 選擇畫面

- (一) 開啟電源，觸控面板並選擇CNS 13644 9.4氣密試驗進入試驗畫面(如圖3及圖4)。
- (二) 將畫面上操作參數設定為壓力:22.5 kPa、測試時間:60秒。
- (三) 將燃氣閥安裝至固定治具上(如圖5)。
- (四) 將密封蓋對準治具上之螺栓後鎖固在治具上(如圖5)。
- (五) 壓力調整完畢後，即開始氣密試驗60秒。
- (六) 試驗中注意洩漏值是否超出0.02 L/h。
- (七) 試驗完成取下燃氣閥，並關閉電源。

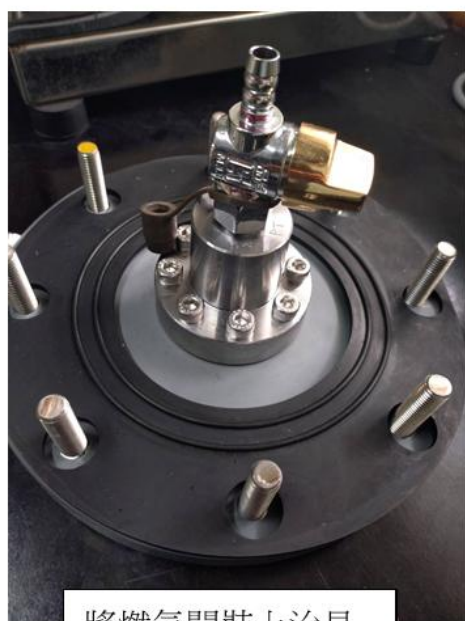
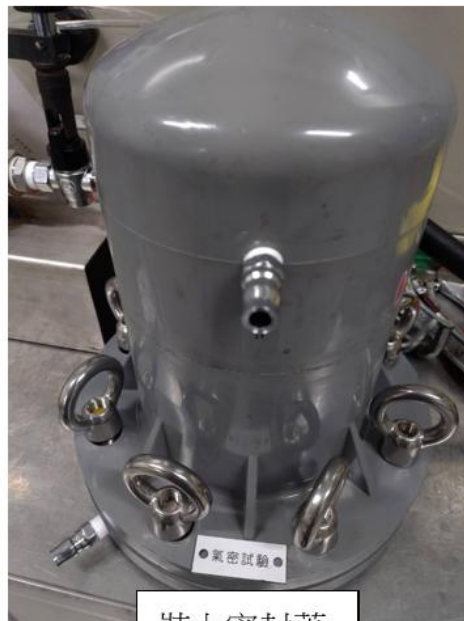
圖5 燃氣閥安裝

將燃氣閥裝上治具

裝上密封蓋
