台北貿易股份有限公司 Okamura 辦公椅產品召回檢修訊息

一、產品名稱：Contessa 辦公椅

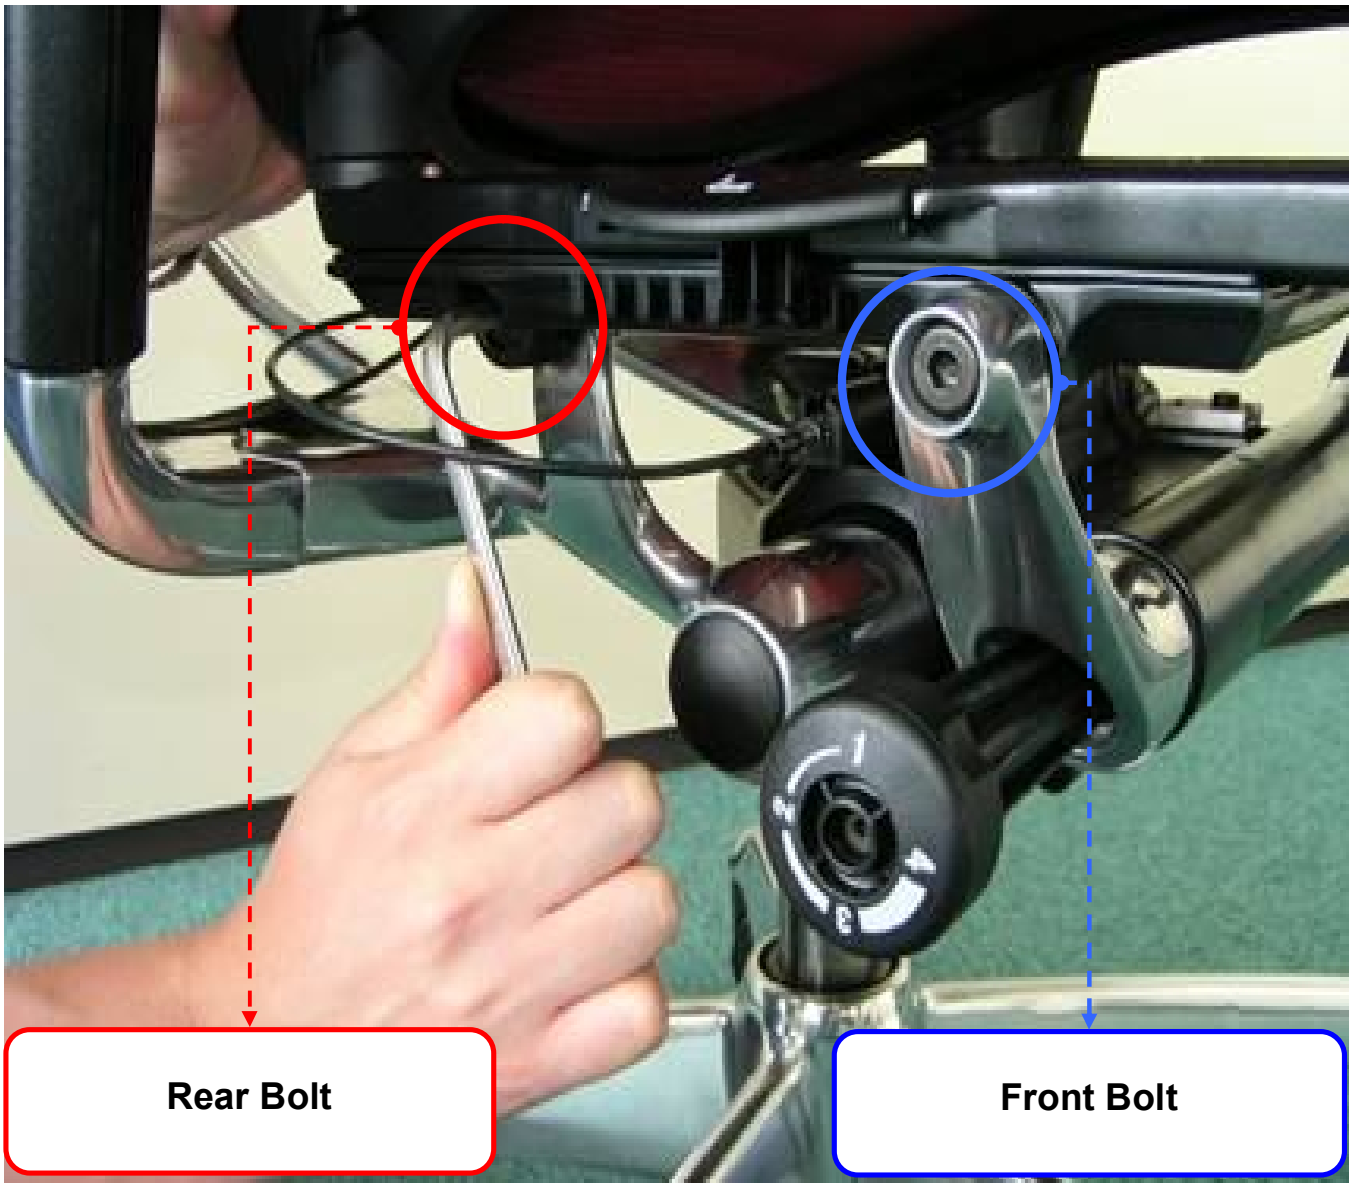
七、瑕疵情形：托住座椅連結骨架的後方螺栓，可能鬆開與脫離，造成跌落危害消費者。

REAR BOLTS

十、矯正措施： 消費者使用前應先作檢視，確認在椅子底部連結骨架的四個螺栓是否栓緊(請參閱附件二)，如果四個螺栓中的任一個有鬆開或遺失的情況，應立即停止使用此張椅子，並連絡本公司以獲得免費維修。
