歌林股份有限公司烘碗機召回訊息

一、商品名稱：烘碗機

二、廠牌：歌林 型號：TK-390SV 序號：0503013000~0510017600

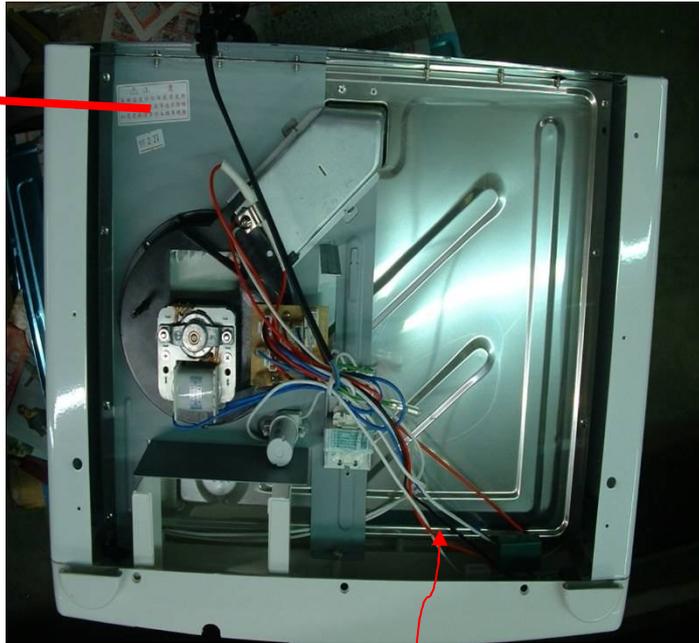
問題電容 圖(一)

八、詳情描述：分析結果，內部控制板電路零件因外在大環境變化異常、潮濕、氣候、停電、來電或打雷、瞬間高電壓或交流電變相、頻率變化、等，而一般消費者習性接地線在未接地情況下，發現控制電路板上的零件金屬皮膜壓降電容 2.85uF(暗紅色附圖一)使用 6 年後提早老化積熱冒煙或產生火花，可能波及塑膠面板燃燒。

如為 94 年度 3 月~ 10 月底以前
都有可疑為有問題電容如圖(一)
須將電路板更換並請紀錄生產
日期。

十、矯正措施：全數召修更換另一新經標檢局認可規定之 PP 安全膜電容 X 電容(附圖一)
