「汽車用輪胎」選購與使用指南

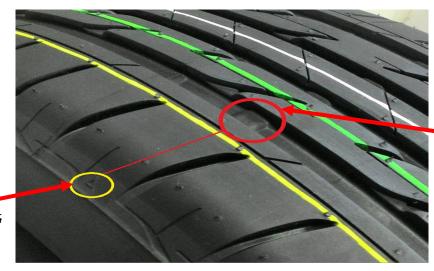
圖 2 輪胎磨耗指示點及磨耗指示平臺

磨耗指示平臺

磨耗指示點

- 1. 應購買有貼附「商品檢驗標識」之「汽車用輪胎」。
- 2. 選購標示清楚、詳細及製造日期較接近購買日期之商品,輪胎製造日期會標示於胎邊,由4個數字組成(如圖1所示),前2碼代表生產週別,後2碼代表生產年分(西元),例如:1917代表西元2017年第19週製造。
- 3. 輪胎的兩側胎邊靠近胎面處有「△磨耗指示點」,延伸至輪胎胎面正中間 凹槽內,有3個以上警示凸出點(稱磨耗指示平臺,如圖2),當輪胎胎 紋被磨至該指示點時,表示胎紋深度不足(如圖3),須趕快換輪胎,否 則很容易發生爆胎。
- 4. 依車廠提供之車輛使用手冊選購及使用輪胎。
- 使用時要養成定期檢查輪胎之習慣,一旦發現輪胎有龜裂、切傷、釘刺、 挾石頭或其他受損等情形,要儘速請專業人員檢查、修補或更換。

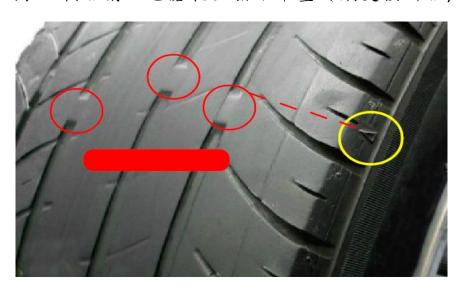
圖 3 輪胎溝紋已磨耗至指示平臺 (須更換新胎)
